**АКТ ОБСЛЕДОВАНИЯ
объекта социальной инфраструктуры
К ПАСПОРТУ ДОСТУПНОСТИ ОСИ
№ ОП – 642-35**

- 1.1. Наименование(вид) объекта муниципальное казенное общеобразовательное учреждение «Средняя общеобразовательная школа с. Новодевица Хорольского муниципального округа

- 1.2. Адрес объекта Приморский край, Хорольский район, с. Новодевица ул. Школьная, 35
- 1.3. Сведения о размещении объекта:
- отдельно стоящее здание 2 этажей, 2194,18 кв.м

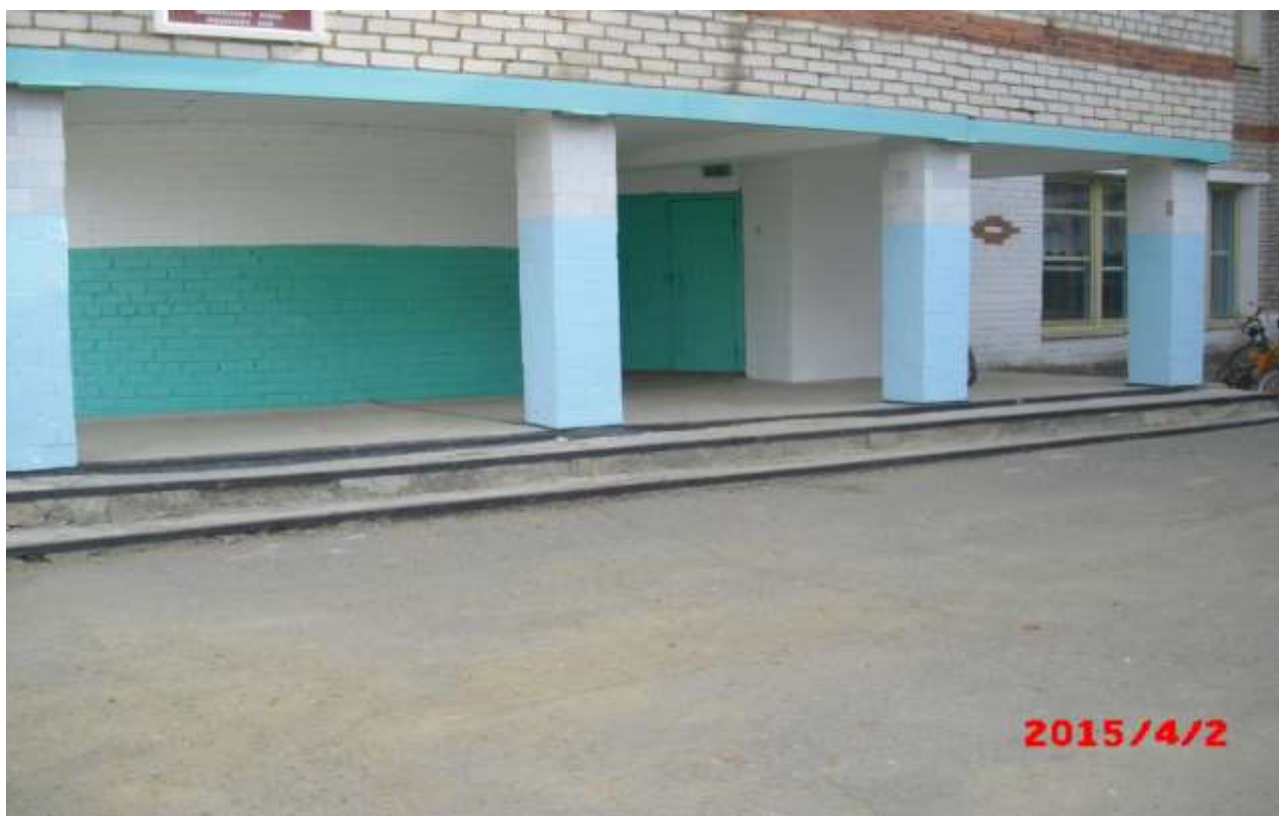
Фото № 3 Входная площадка.

2.1	Лестница (наружная)	нет						
2.2	Пандус (наружный)	нет						
2.3	Входная площадка (перед дверью)	есть	1	3	Отсутствует пандус с поручнями и твердое противоскользящее покрытие	К,О,С	Установка пандуса и твердого нескользящего покрытие	КР и ТР

Комментарий к заключению: установить пандус с перилами, с твердым противоскользящим покрытием, понизить порог перед входной дверью, установить крепление двери, обеспечивающие задержку автоматического закрывания продолжительностью не менее 5 сек.

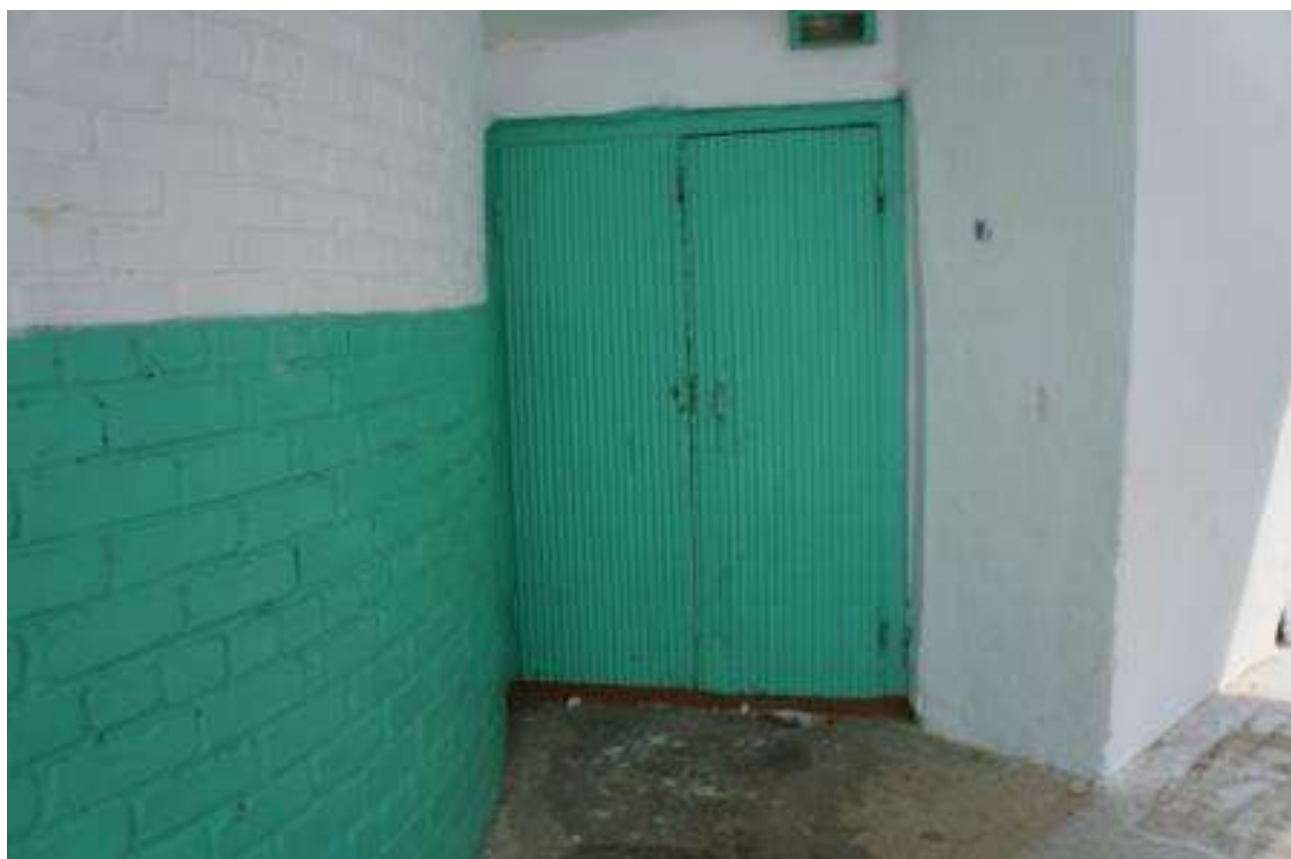
Фото № 4. Дверь входная.

2.4	Дверь (входная)	есть	2	4,5	Имеется порожек превышающий 0,025м. Нет крепления двери обеспечивающее задержку автоматического закрывания	К,О,С	Занизить порог, установить автоматическое крепление двери	ТР

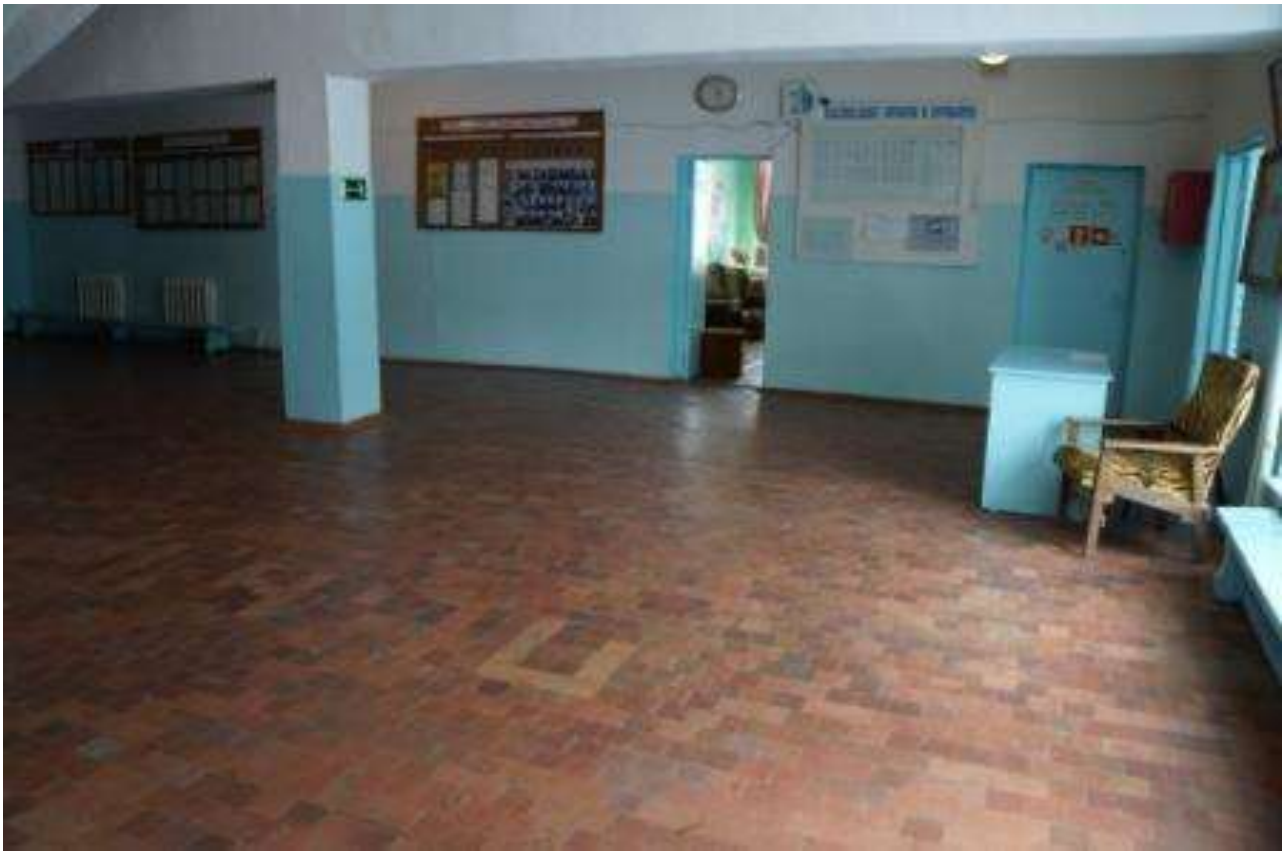
Фото № 7. Вестибюль, зона ожидания.

3.1	Вестибюль	есть	4	7	Отсутствие противоскользящего покрытия, тактильного покрытия, обозначающего направление движения.	О,С	Установка противоскользящего покрытия, тактильного покрытия, обозначающего направление движения.	ТР

Комментарий к заключению: Установить пандусы с поручнями, противоскользящие покрытия, тактильную информацию о направлении движений и препятствиях, понизить порожек, установить противоскользящего покрытия ступенек лестницы.

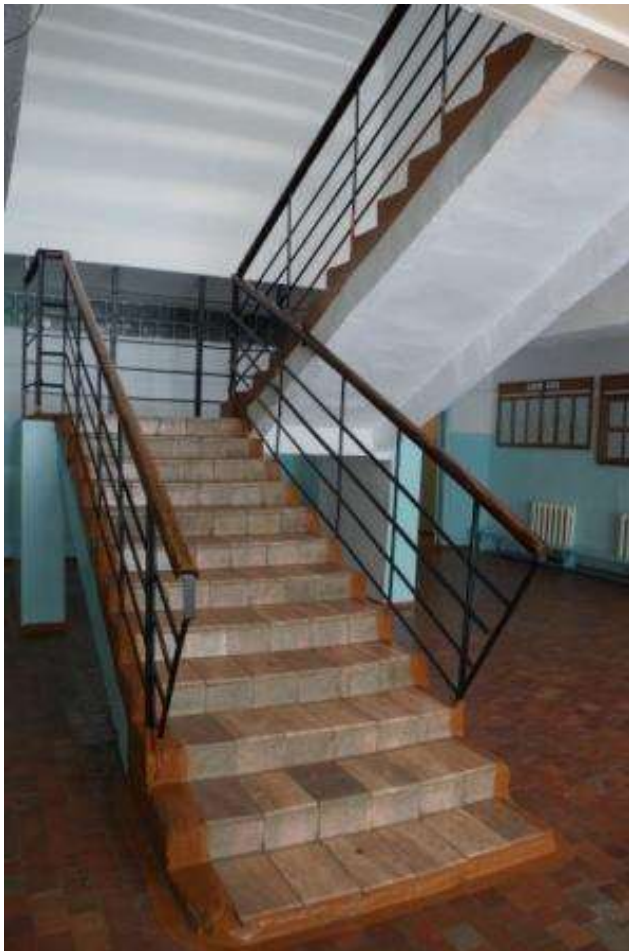
Фото № 8. Лестница (внутри здания)

3.2	Лестница (внутри здания)	есть	5	8	Отсутствие пандуса, противоскользящего покрытия ступенек лестницы, тактильного покрытия, обозначающего направление движения, не нанесена яркая контрастная маркировка первой ступени.	К,О,С	Установка пандуса, противоскользящего покрытия ступенек лестницы, тактильного покрытия, обозначающего направление движения.	ТР

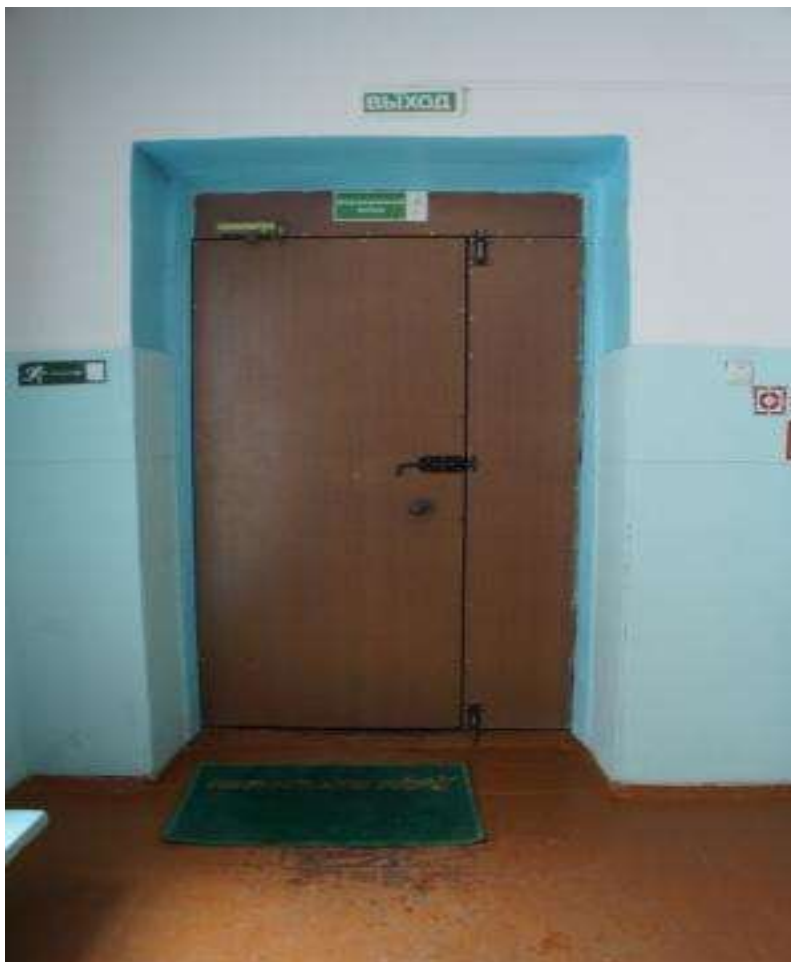
Фото № 9. Дверь входная (внутри здания).

3.3	Пандус (внутри здания)							
3.4	Лифт пассажирский (или подъемник)							
3.5	Дверь	есть	6	9	Имеется порог превышающий 0,025м.	К,С	Понизить порожек	ТР

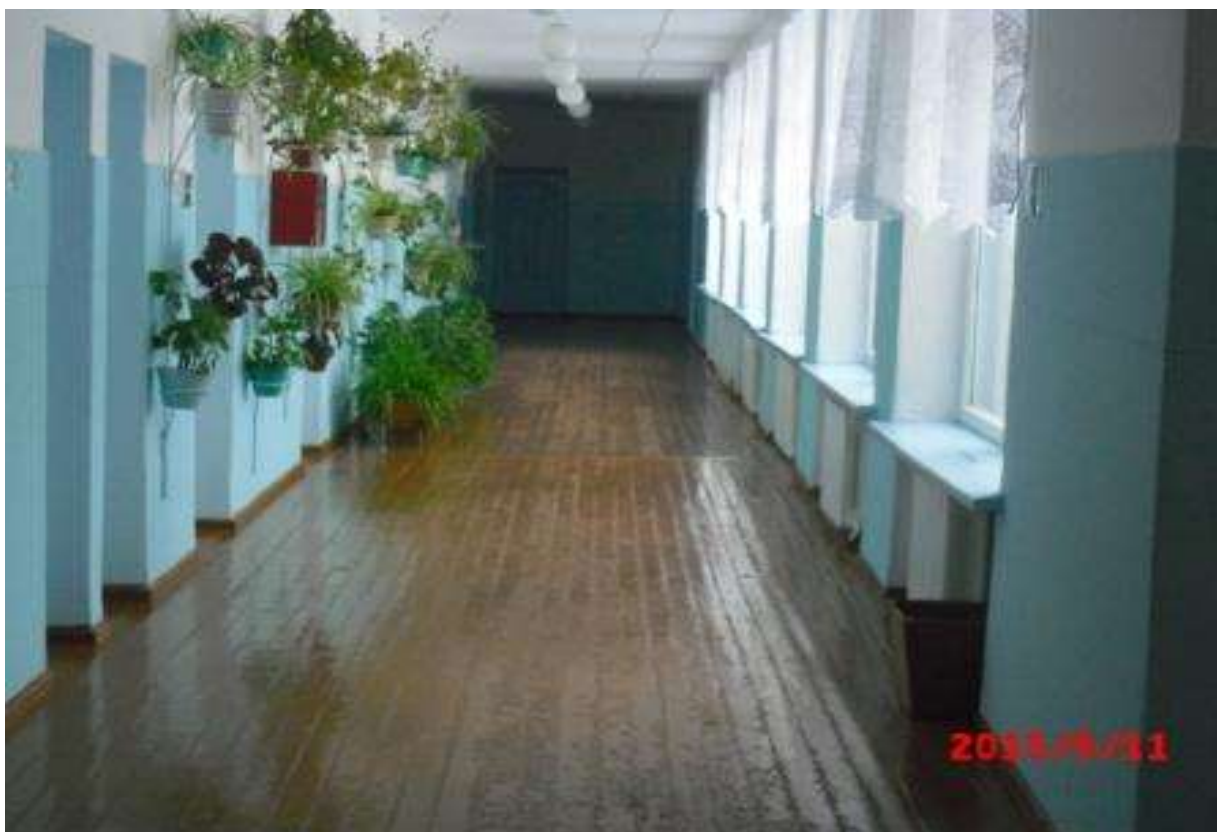
Фото № 10. Коридор 2 этаж. Пути эвакуации.

3.6	Пути эвакуации (в т.ч. зоны безопасности)	есть	7	10, 11, 12	Отсутствие пандусов с поручнями, противоскользящего покрытия, тактильной информации о направлении движений и препятствиях	К,О,С	Установить пандусы с поручнями, противоскользящие покрытия, тактильную информацию о направлении движений и препятствиях	ТР
	ОБЩИЕ требования к зоне				Наличие пандусов с поручнями, противоскользящего
